KARTA REJESTRACYJNA TERENU, NA KTÓRYM WYSTĘPUJĄ RUCHY MASOWE ZIEMI

2 4 - 7 4 - 0 1 1 - 1 3 3 1 4 9

1. Miejscowość: Bańgów	2. Gmina: Siemianowice Śląskie gm. miejska	3. Powiat: Siemianowice Śląskie	4. Województwo: śląskie
5. Numer ewidencyjny działek:			
6. Mapa topograficzna 1 : 10 000: M-34-63-A-a-1	7. Arkusz SMGP 1:50 000: M-34-63-A Katowice (943)	8. Współrzędne płaskie prostokątne: X: 272567.0 Y: 503434.0	
9. Kraina geograficzna: Wyżyna Katowicka	10. Jednostka tektoniczna: Zapadlisko śląsko-krakowskie (Górnośląskie Zagłębie Węglowe)		11. Zlewnia: Rów Michałkowicki
12. Inne dane lokalizacyjne: Osuwisko znajduje się przy DK94 - ul. Henryka Krupanka. Zlokalizowane jest w południowym narożniku prywatnego parkingu.

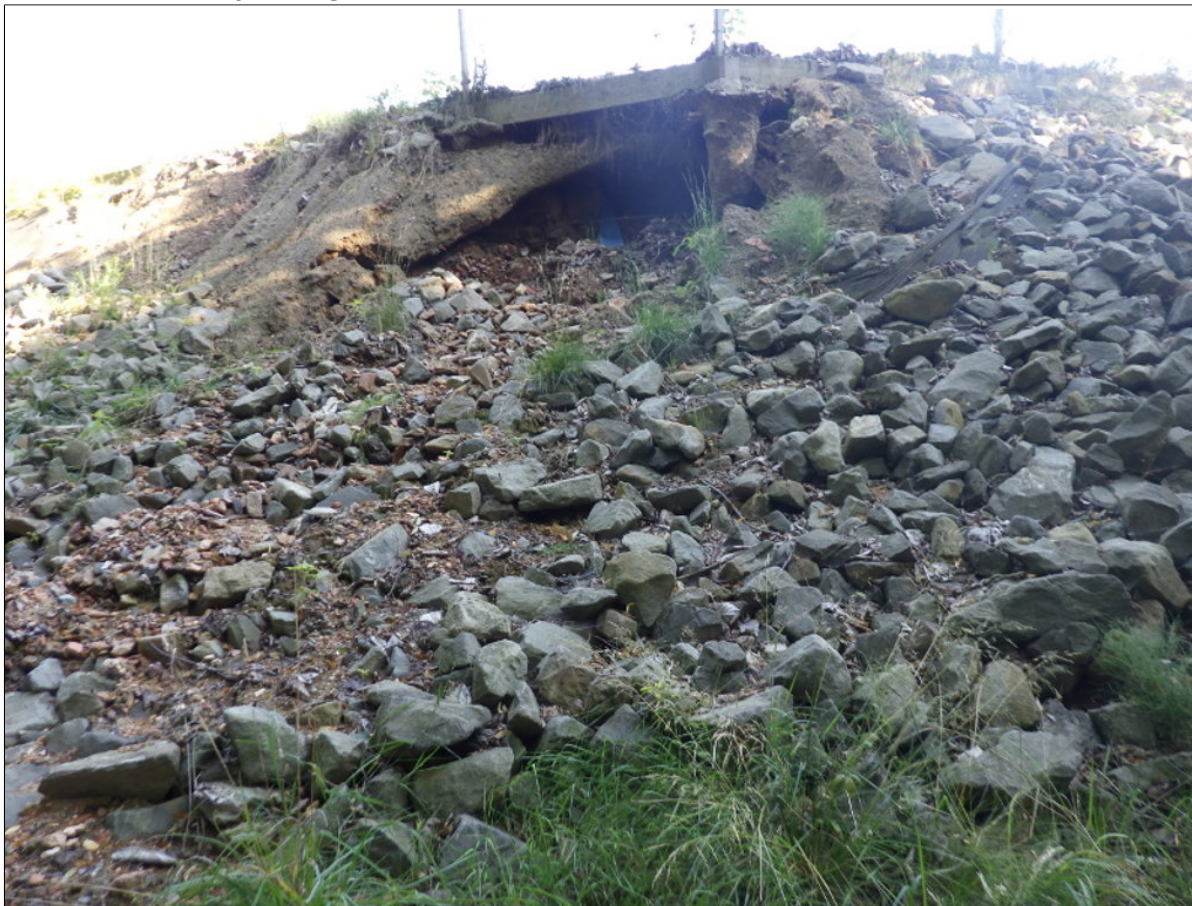
16. Dokumentacja fotograficzna:

1. Sytuacja geomorfologiczna: skarpa nasypu budowlanego	2. Układ geologiczny: asekwentne	
3. Rodzaj materiału: osuwisko gruntowe (ziemne)	4. Rodzaj ruchu: spływanie	5. Stopień aktywności: aktywne ciągle
6. Krótki opis: Niewielkie aktywne osuwisko, położone w obrębie działki nr 146. Osuwisko swym zasięgiem obejmuje fragment nasypu prywatnego parkingu (południowy narożnik). W obrębie skarpy odsłania się fundament słupa ogrodzeniowego oraz kabel energetyczny. Skarpa oraz koluwium noszą ślady rozmycia. Czoło nie zaznacza się. Osuwisko powstało najprawdopodobniej w wyniku intensywnych opadów atmosferycznych bądź wiosennych roztopów pokrywy śnieżnej.

1. Szkody:	2. Zagrożenia:
a. Uprawy: Nie stwierdzono	a. Uprawy: Nie występują
b. Zabudowa: Nie stwierdzono	b. Zabudowa: Nie występują
c. Infrastruktura komunikacyjna: Nie stwierdzono	c. Infrastruktura komunikacyjna: Nie występują
d. Linie przesyłowe: Nie stwierdzono	d. Linie przesyłowe: Zagrożona linia energetyczna (oświetlenie posesji)
e. Inne: Naruszony fundament ogrodzenia	e. Inne: Zagrożone ogrodzenie posesji
3. Ocena możliwości wystąpienia dalszych ruchów osuwiskowych: Dalsze ruchy osuwiskowe możliwe po wystąpieniu silnych opadów atmosferycznych bądź topnienia pokrywy śniegowej.

Skarpa w obrębie której powstało osuwisko, powinna zostać odtworzona w celu zabezpieczenia ogrodzenia i kabla energetycznego. W celu uniknięcia dalszych ruchów osuwiskowych, należy zwrócić uwagę na odpowiednie odprowadzenie wód powierzchniowych poza skarpe nasypu.
