KARTA REJESTRACYJNA TERENU, NA KTÓRYM WYSTĘPUJĄ RUCHY MASOWE ZIEMI

2 4 - 7 4 - 0 1 1 - 1 3 3 1 5 3

1. Miejscowość: Siemianowice Śląskie	2. Gmina: Siemianowice Śląskie gm. miejska	3. Powiat: Siemianowice Śląskie	4. Województwo: śląskie
5. Numer ewidencyjny działek:			
6. Mapa topograficzna 1 : 10 000: M-34-63-A-a-1	7. Arkusz SMGP 1:50 000: M-34-63-A Katowice (943)	8. Współrzędne płaskie prostokątne: X: 271032.0 Y: 501432.0	
9. Kraina geograficzna: Wyżyna Katowicka	10. Jednostka tektoniczna: Zapadlisko śląsko-krakowskie (Górnośląskie Zagłębie Węglowe)	11. Zlewnia: Rów Michałkowicki	
12. Inne dane lokalizacyjne: Osuwisko znajduje się przy ulicy Bohaterów Westerplatte, na skarpie wykopu kolejowego.

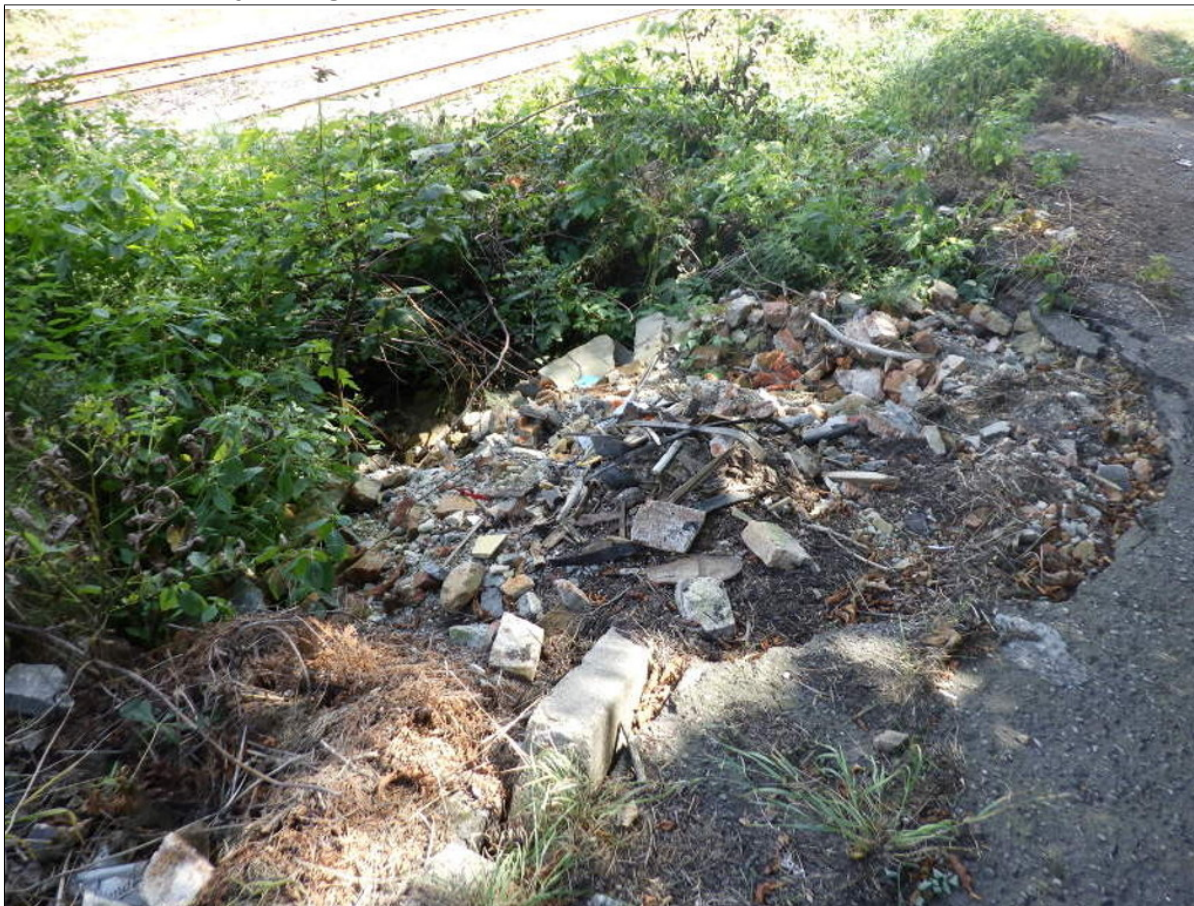
16. Dokumentacja fotograficzna:

1. Sytuacja geomorfologiczna: skarpa wykopu kolejowego	2. Układ geologiczny: asekwentne	
3. Rodzaj materiału: osuwisko gruntowe (ziemne)	4. Rodzaj ruchu: zsuw rotacyjny	5. Stopień aktywności: aktywne ciągle
6. Krótki opis: Niewielkie aktywne osuwisko obejmujące swym zasięgiem skarpe wkopu kolejowego linii nr 161 oraz fragment ulicy Bohaterów Westerplatte. Skarpa osuwiska o wysokości dochodzącej do 1 metra, częściowo zasypana osadami pochodzenia antropogenicznego (śmieci, gruz). Czoło osuwiska niewielkie o wysokości 1 metra.

1. Szkody:	2. Zagrożenia:
a. Uprawy: Nie stwierdzono	a. Uprawy: Nie występują
b. Zabudowa: Nie stwierdzono	b. Zabudowa: Nie występują
c. Infrastruktura komunikacyjna: Uszkodzony fragment drogi lokalnej - ul. Bohaterów Westerplatte.	c. Infrastruktura komunikacyjna: Zagrożona droga - ul. Westerplatte. Zagrożona linia kolejowa poniżej osuwiska.
d. Linie przesyłowe: Nie stwierdzono	d. Linie przesyłowe: Nie występują
e. Inne: Nie stwierdzono	e. Inne: Nie występują
3. Ocena możliwości wystąpienia dalszych ruchów osuwiskowych: Dalsze ruchy osuwiskowe możliwe po wystąpieniu silnych opadów atmosferycznych bądź topnienia pokrywy śniegowej.

Zabezpieczenie osuwiska jest możliwe. Ewentualna stabilizacja powinna być poprzedzona wykonaniem dokumentacji geologiczno-inżynierskiej.

Wskazane jest przeprowadzenie obserwacji metodą wizji w terenie.
